**亚投行贷款支持河南省特大暴雨洪  
涝灾害灾后恢复重建项目  
卫辉市子项目**

**环境与社会影响评价及管理计划**  
(公示稿)

建设单位：卫辉市水利局

编制单位：河南聚力联创环保科技有限公司

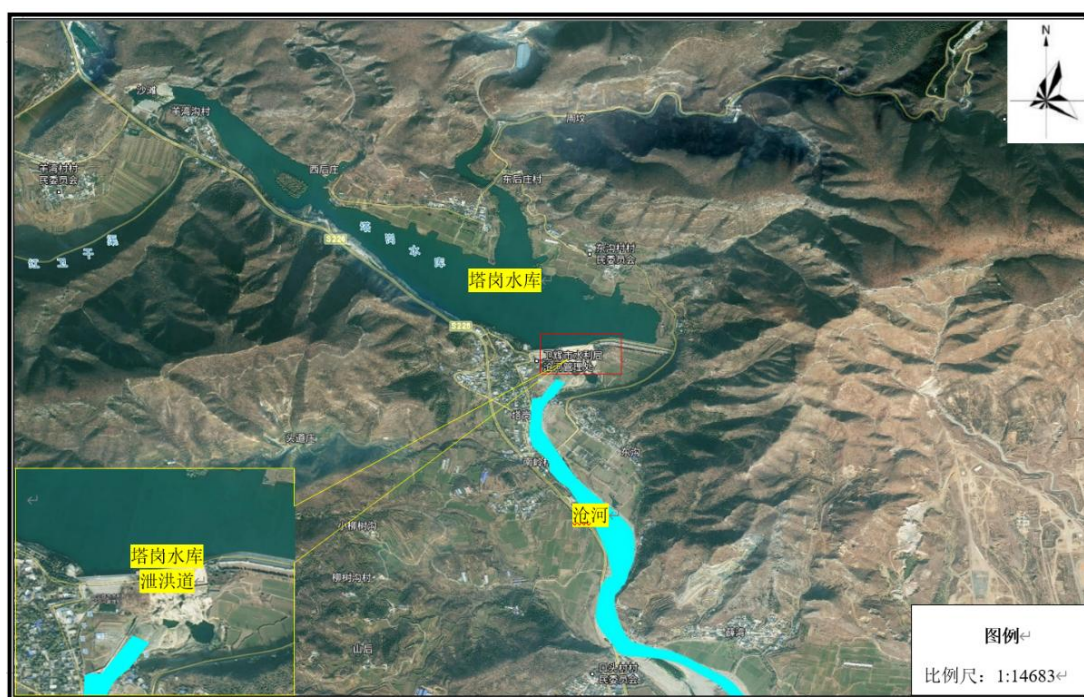
图 4.2-1 项目与塔岗水库位置关系图

本项目部分治理河段起点部分位于塔岗水库饮用水水源一级保护区范围内，在此保护区范围内主要进行河道清淤，河滩平整工作，疏浚总量为 0.76 万 m<sup>3</sup>。不会对河道内进行挖采作业，不会造成保护区范围内地下输水管道破裂，属于河道综合整治提升工程，为生态类项目，与饮用水水源保护区管理要求符合，工程已取得塔岗水库管理单位同意，相关文件见附件 4。项目与塔岗水库饮用水水源保护区位置关系见图 4.2-1。

根据现场踏勘，项目起点处受 7·20 特大暴雨影响，塔岗水库取水口至四水厂处布设的部分输水管被冲刷显露于河道内，本次工程对起点处进行填平，对因特大暴雨冲刷显露出的输水管进行恢复，该工程对供水设施起保护作用。施工期不会在河道内进行深度挖采作业，不会造成保护区范围内地下输水管道破裂。同时评价提出相应的污染控制措施：水库保护区范围内不设置施工生产生活区、材料堆放区等临时建筑；起点处施工期采取设置围挡、洒水抑尘等降尘措施，塔岗水库与沧河存在约 20m 的高差，施工扬尘对水库水质无影响。综上项目施工期对塔岗水库饮用水水源影响较小。

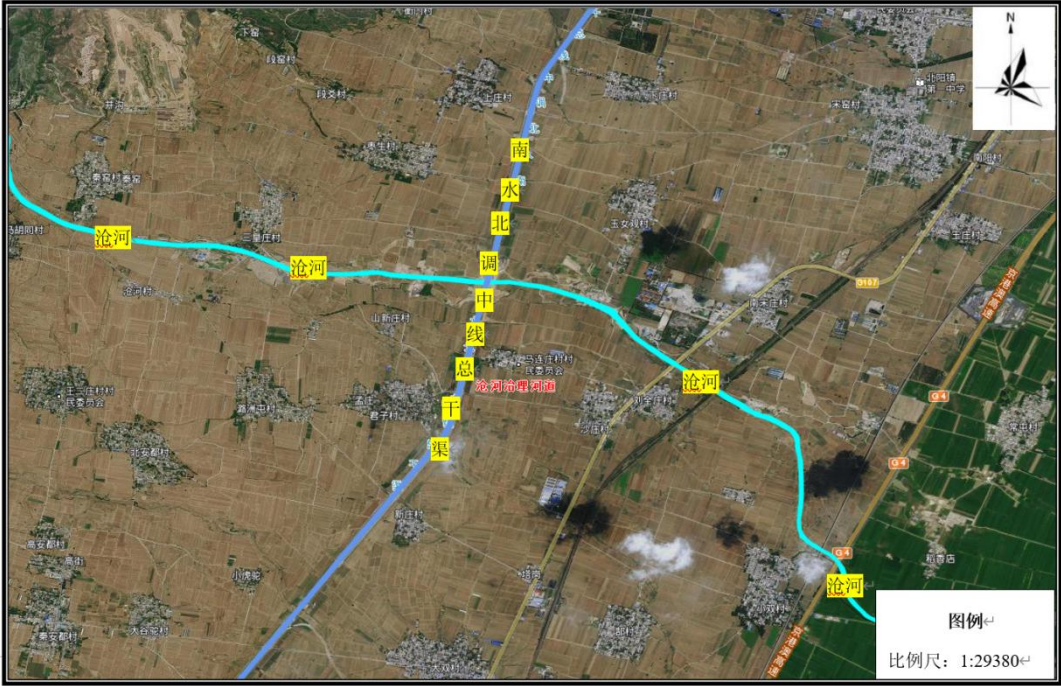
图 4.2-2 项目与与南水北调中线总干渠位置关系图

本项目涉及到南水北调总干渠的工程内容为格宾护底和河道清淤，疏浚总量为 0.76 万 m<sup>3</sup>。项目建设过程中采取覆盖洒水、禁止南水北调总干渠保护区范围内设置固废堆场等措施，对南水北调总干渠水质影响较小。且本项目为河道整治工程，建成后不涉及污染物排放，且将大大改善沧河水水质，不属于新建、改建、扩建排放污染物的建设项目，符合南水北调中线总干渠（河南段）饮用水水源保

护区的相关管理规定，并取得南水北调管理部门同意，相关文件见附件 5。本项目与与南水北调中线总干渠位置关系见图 4.2-2。
